# ВОССТАНОВЛЕНИЕ ГЕРМАНЦАМИ ЖЕЛЕЗНЫХ ДОРОГ ВО ВРЕМЯ ВОЙНЫ 1914-18 г.г.

(Die Wiederherstellung der Eisenbahnen auf dem westlichen Kriegsschauplatz)

ЧАСТЬ 1-я

Западный театр военных действий (Французский фронт)

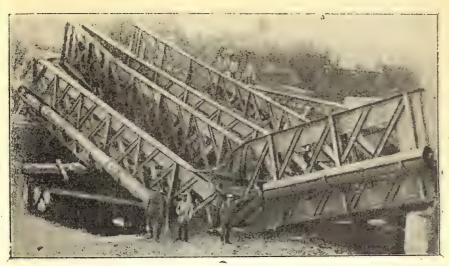
Фотография 1. Восстановленный 27-й ж.-д. строительной ротой мост через канал Кроза у Монтекур после устройства прохода для судоходства.

15-го сентября утром, после почти 35-часовой непрерывной работы, один путь моста был сдан в эксплоатацию; к концу того же дня был готов и второй путь 1). Впоследствии, при появлении необходимости возобновить судоходство по каналу, этот мост был перестроен 27-й железнодорожной строительной ротой в период с 22-го декабря по 16-е января; она вырезала часть верхнего строени и перекрыла отверстие подкосно-ригельной конструкцией, вследствие чего по середине канала получился пролет около 7 м, достаточный для судоходства (фотография 1) 2).

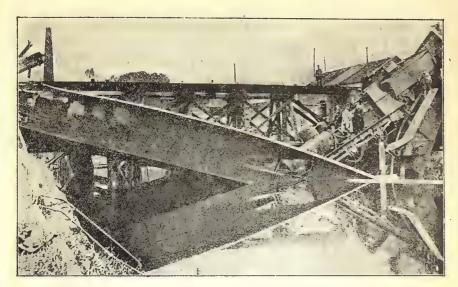
Фотография 3. Мост через р. Самбру у Жемон. На переднем плане разрушенный мост; на заднем — временный мост, построенный 2-й ж.-д. строительной ротой.

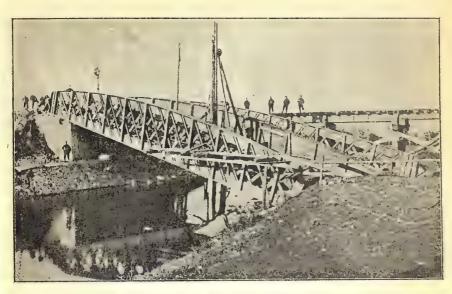
Фотография 5. Мост через р. Самбру у Берлемон. Начало работ по под'ему разрушенного моста фирмой Филипп Гольцман во Франкфурт-на-Майне и металлургическим заводом «Гутехоффнунг». На заднем плане— временный мост, построенный 10 й рез. ж.-д. строительной ротой.

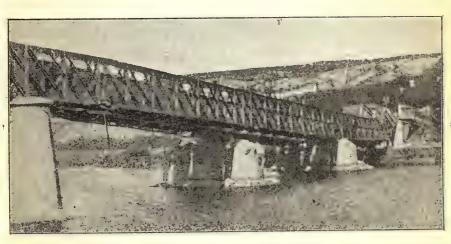
Фотография 6. Разрушенный мост через р. Маас у Анхе.

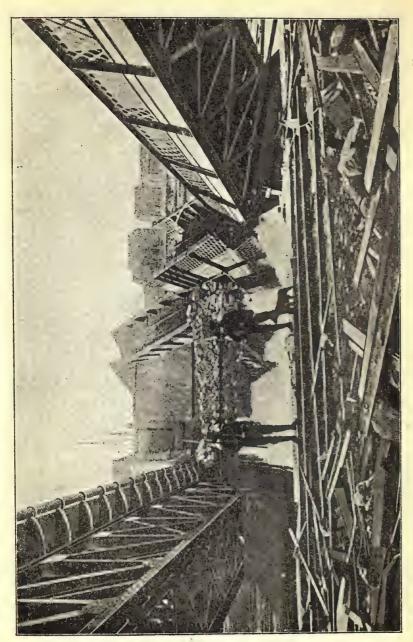
Фотография 8. Разрушенный железнодорожный мост через р. Маас у Намюр. Справа одноколейная линия Намюр— Шарлевиль, слева— двухколейный мост линии Намюр— Люксембург.

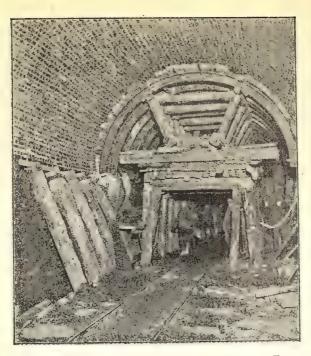
Фотография 12. Восстановление туннеля Труа Пон. Выполнено фирмой Грюн и Бильфингер в Мангейме. В середине—кладка свода. Налево — дополнительное устройство опор.

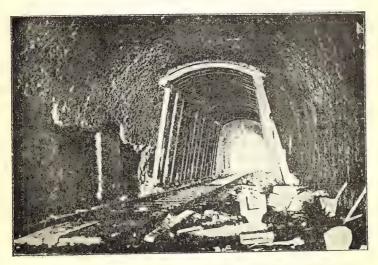
Фотография 13. Восстановление туннеля Труа Пон; выполнено фирмой Грюн и Бильфингер в Маннгейме. Подкосная система для подведения фундамента под поврежденный свод; на заднем плане — готовая часть туннеля под одну колею, на переднем плане налево — устройство опор для расширений под вторую колею.

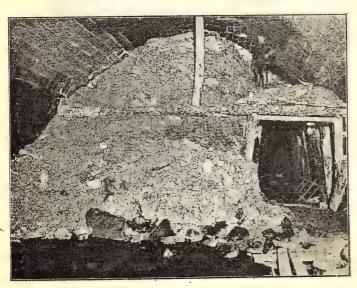
Фотография 14. Восстановление туннеля у Монмеди. Начало работ по очистке западного входа. Выполнено фирмой Грюн и Бильфингер в Маннгейме.

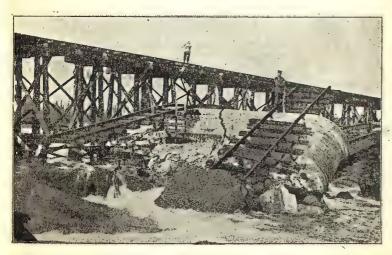
Фотография 21. Разрушенный мост через р. Маас у Доншери и временный мост, построенный 19-й ж.-д. строительной ротой и частью 9-й резервной ж.-д. строительной ротой.

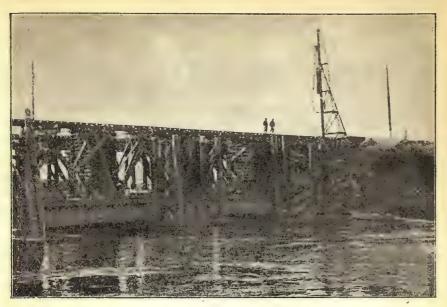
Фотография 22. Мост через р. Маас у Люм. На переднем плане работы по забивке свай для моста из прокатных балок, построенного позже «Дортмундским Союзом»; на заднем плане — построенный 8-й ж.-д строительной ротой первый временный мост (шпальные клетки на упавших клепанных балках).

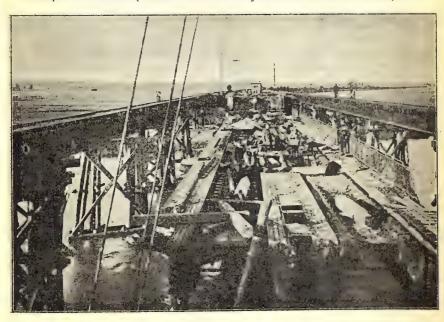
Фотография 23. Мост через р. Маас у Люм. По середине приподнятая частично старая мостовая ферма, на которую был оперт временный мост, построенный 8-й ж.-д. строительной ротой. С обеих сторон — мосты из прокатных балок, построенные «Дортмундским Союзом».

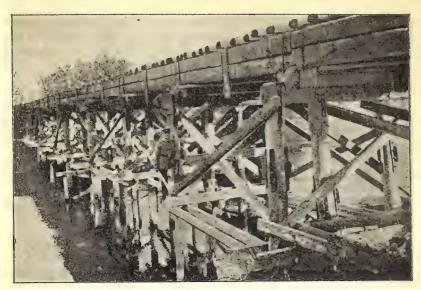
Фотография 26. Построенный 1-й баварской ж.-д. строительной ротой и частями 20-й ж.-д. строительной роты временный мост через р. Эн у Рильи.

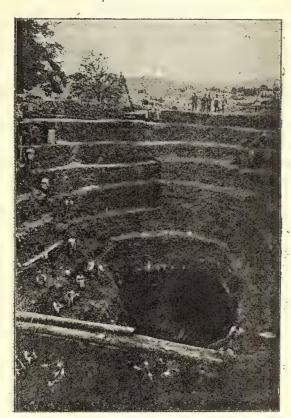
фотография 29. Восстановление туннеля у Мохон посредством срытия земляных масс, лежащих над местом взрыва. Выполнено 9-й и 15-й ж.-д. строительными ротами и тремя ротами 3-го железнодорожного рабочего батальона.

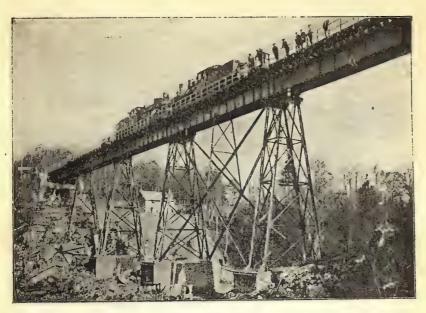
Фотография 40. Пробное испытание восстановленного виадука у Бланжи. Выполнено фирмой Гейн, Леман и Ко в Дюссельдорфе.

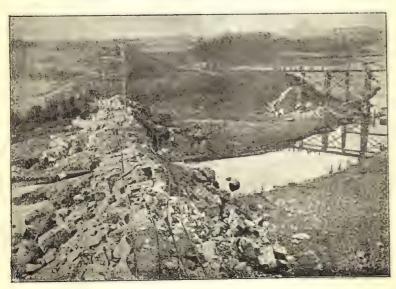
Фотография 43. Мост через р. Уазу у Огис. Налево—развалины разрушенного моста. Направо— мост узкоколейной дороги, восстановленный под нормальную колею на обходной ветке.

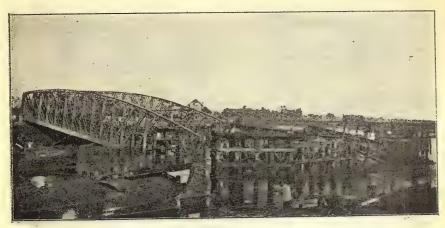
Фотография 48. Разрушенный мост через реку Шельду у Термонд.

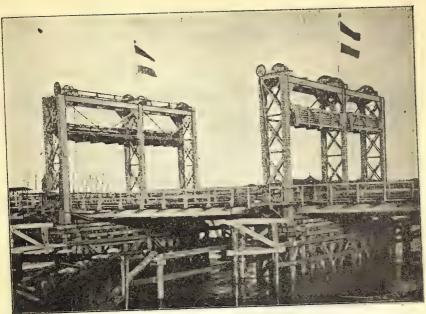
Фотография 50. Разводная часть моста через р. Шельду у Термонд. Работа машиностроительного завода Аугсбург-Нюрнберг (отделение Густавсбург).

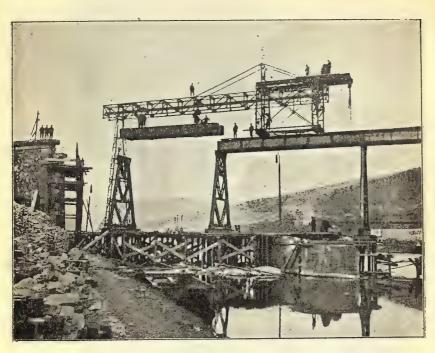
Фотография 52. Восстановление моста через р. Маас у Монтермэ. Установка предпоследнего пролета. Работа фирмы Филипп Гольцман во Франкфурте-на-Майне, Август Кленне в Дортмунде и фирмы Гейн, Леман и К⁰ в Дюссельдорфе.

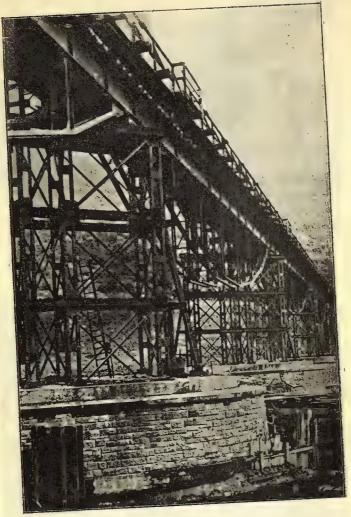
Фотография 53. Мост через р. Маас у Монтермэ, перестроенный «Дортмундским Союзом».
